# 杉樹皮製油吸着材の有効利用及び微生物分解処理技術に関する研究

## Research and Development for Utilization and Biodegradation Disposal of SBS (Sugi Bark Sorbent)

### 要 旨

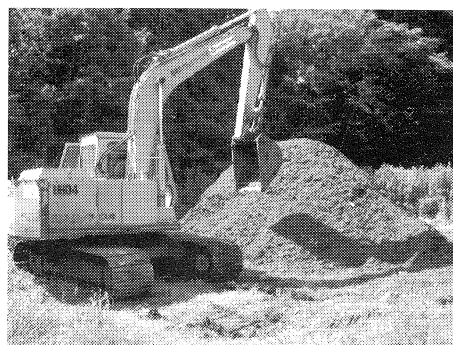
Fig. 4 パイルの攪拌の様子

パーク堆肥は通常、好気発酵に要する酸素供給のために定期的に攪拌（切り返し）を行う必要がある。攪拌はパワーショベルなどの重機を用い、パーク堆肥パイルの上側からすくい取ったものを隣接するサイトに順次移動させる方法で行った（Fig. 4）。頻度は約2週間に1回であり、この際に油分測定のためのサンプリングも同時に行った（Fig. 5）。

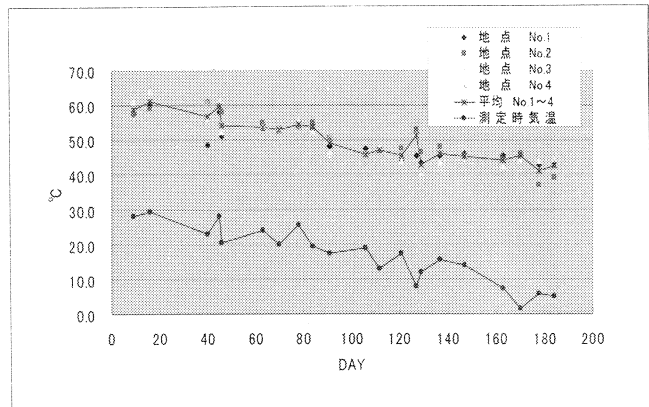
Fig. 14 バーク堆肥パイル内の温度変化

バーク堆肥パイル内の温度変化を Fig. 14 に示す。実験当初はバーク堆肥の活性な状態とされる 60℃ 前後を保っていたが、徐々に温度が低下する傾向が見られた。開始後 90 日経過時点からはほぼ 50℃ 以下を推移し、180 日経過時点ではほぼ 40℃ 程度となった。この傾向はこれまでの 36 m<sup>3</sup> の実験とはほぼ同じものである。

温度が低下する原因は、微生物活動の低下、外気温の低下などが考えられる。また、切り直し直後は温度が一旦低下し、その後上昇する傾向があるが、この現象は通常のバーク堆肥製造過程でも同様であり、好気発酵が酸素供給により活発化することを示していると考えられる。

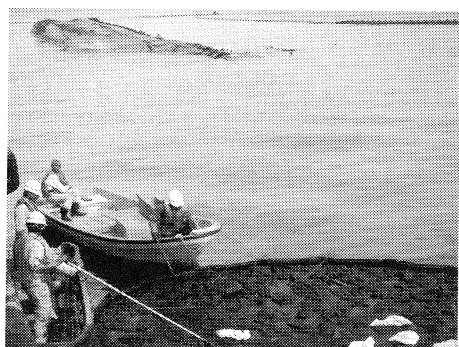
Fig. 15 ブルー・オーシャン号と作業の様子

1～5時間後に、それぞれの吸着材の回収（引き上げ）を行った（Fig. 15～16）。おおむねよく吸着しており、マット型をカッターで切り開き、内部の樹皮部分を観察したところ、繊維内に油を保持し、褐色～黒色に変色している様子が観察された。
